荆门市第二人民医院新增 DSA 项目 竣工环境保护验收监测报告

建设单位：荆门市第二人民医院

编制单位：湖北东都检测有限公司

二零二零年八月

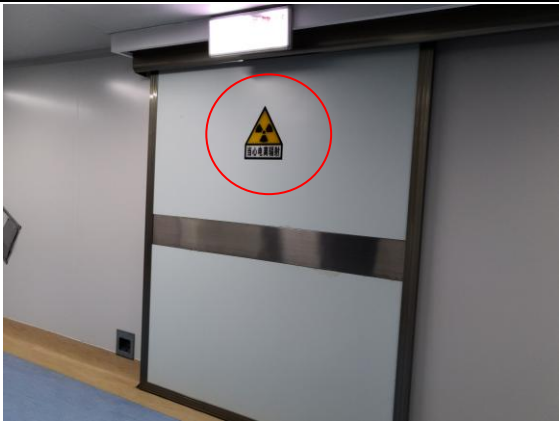
①介入 1 室和介入 2 室防护门均张贴了规范的电离辐射警示标志、安装了警示灯和门-灯联锁装置，确保门关闭时警示灯自动亮起，门打开时警示灯熄灭。

Pic1 防护门电离辐射警示标志和警示灯

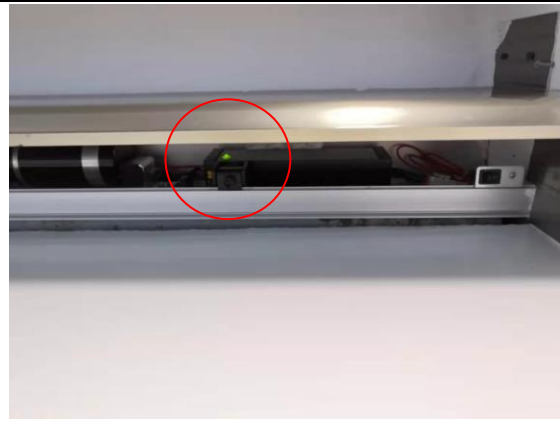
Pic2 门-灯联锁装置

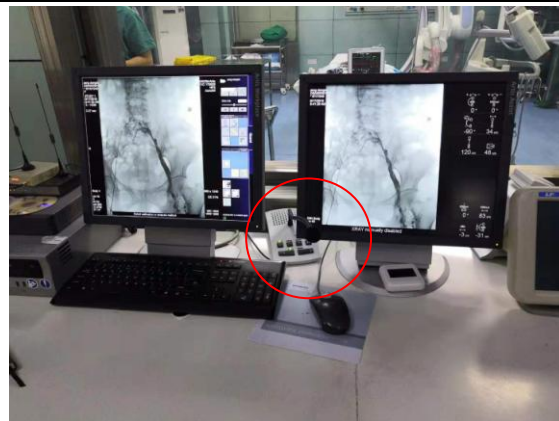
②介入 1 室和介入 2 室的控制室均安装了语音对讲系统，控制台处设置了 1 个紧急停机按钮。

Pic3 控制室内对讲装置

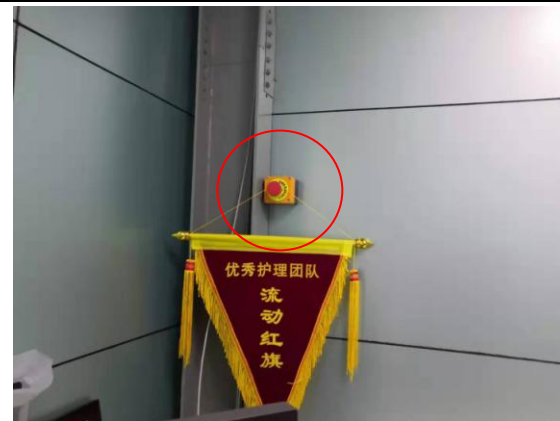
Pic4 控制室内紧急停机按钮

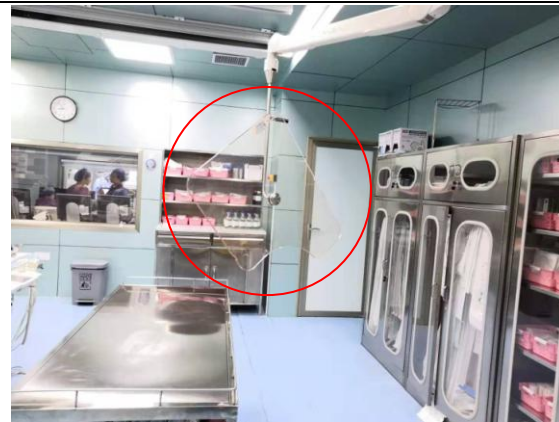
Pic5 DSA 自带铅防护屏

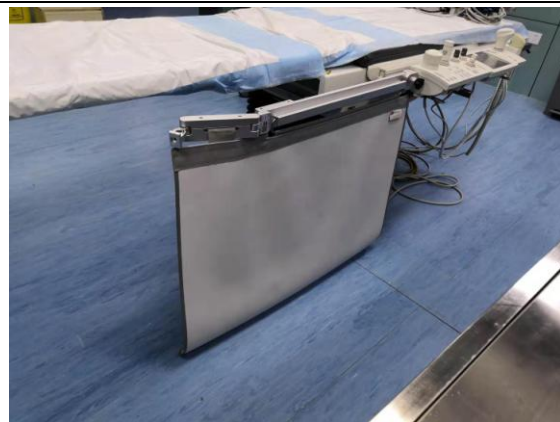
Pic6 DSA 自带床侧铅防护帘

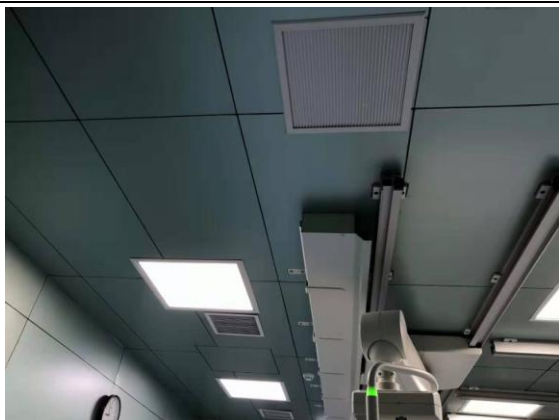
Pic7 机房顶棚通风口

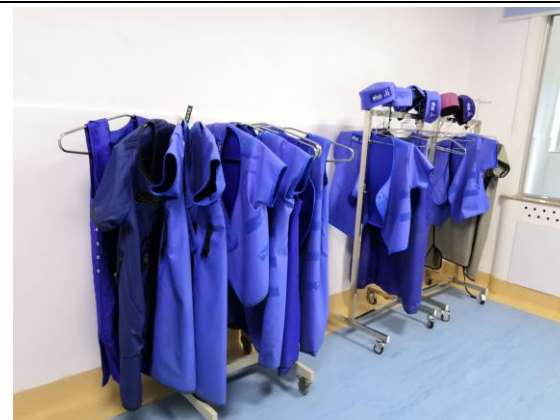
Pic8 铅衣、铅围脖等

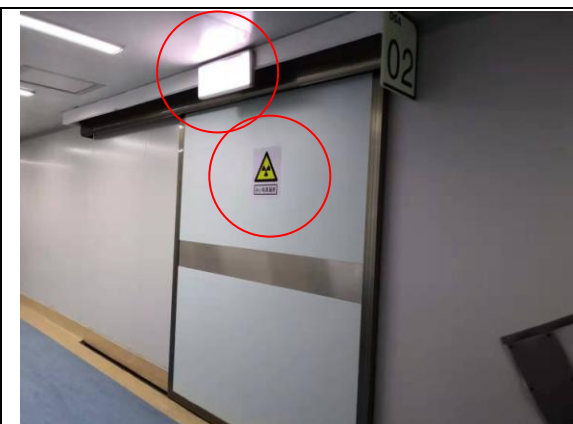
Pic1 防护门电离辐射警示标志和警示灯

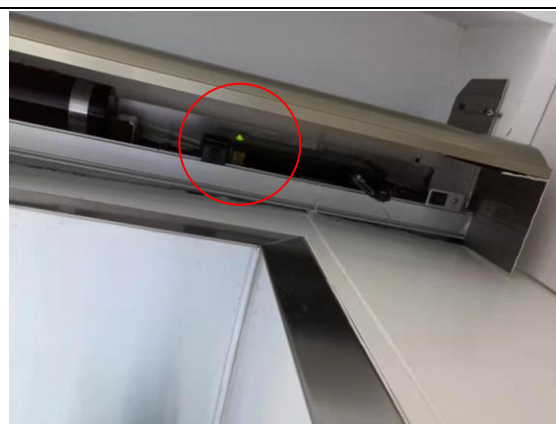
Pic2 门-灯联锁装置

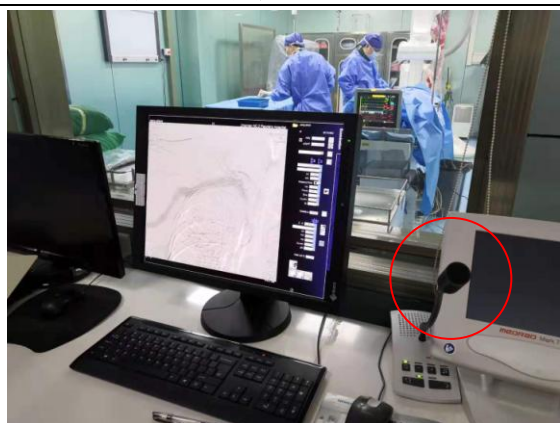
Pic3 控制室内对讲装置

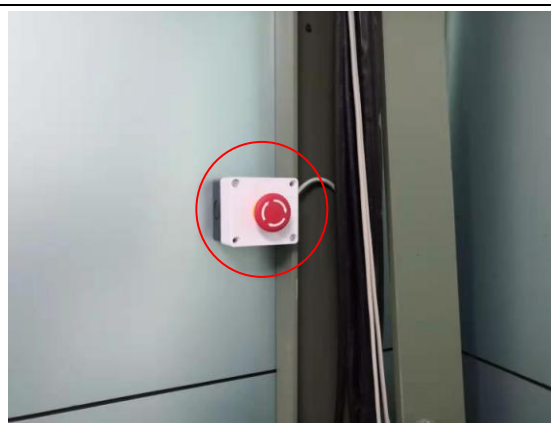
Pic4 控制室内紧急停机按钮

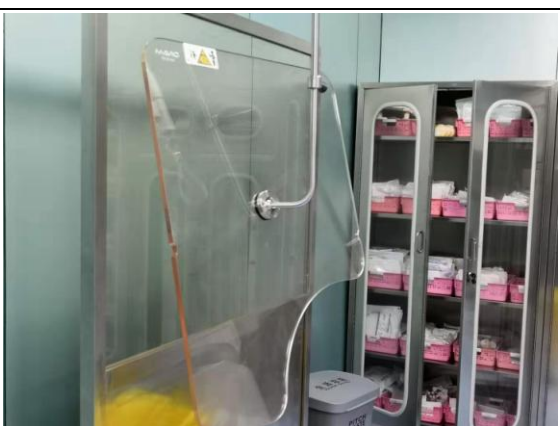
Pic5 DSA 自带铅防护屏

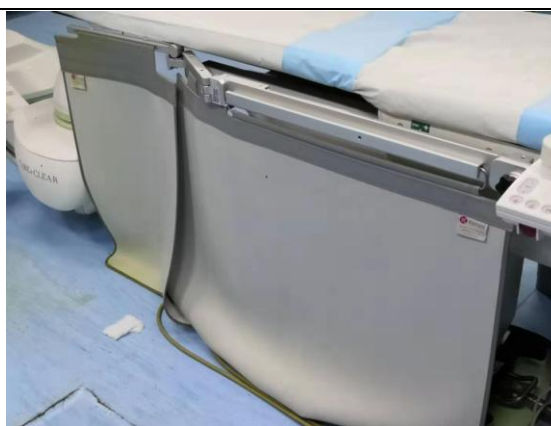
Pic6 DSA 自带床侧铅防护帘

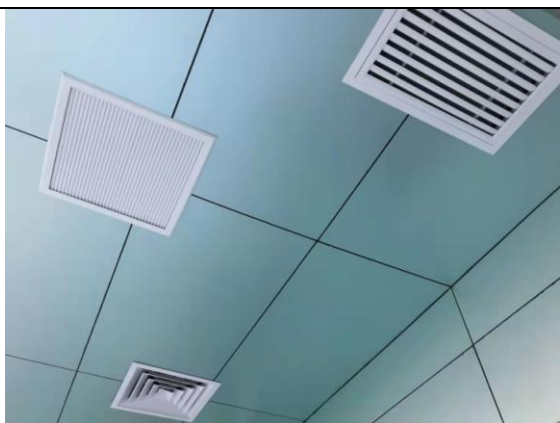
Pic7 机房顶棚通风口

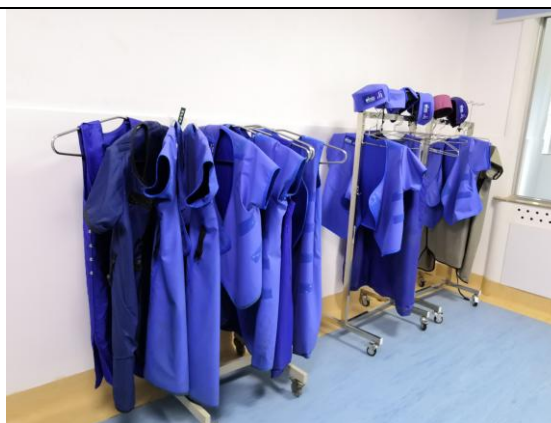
Pic8 铅衣、铅围脖等

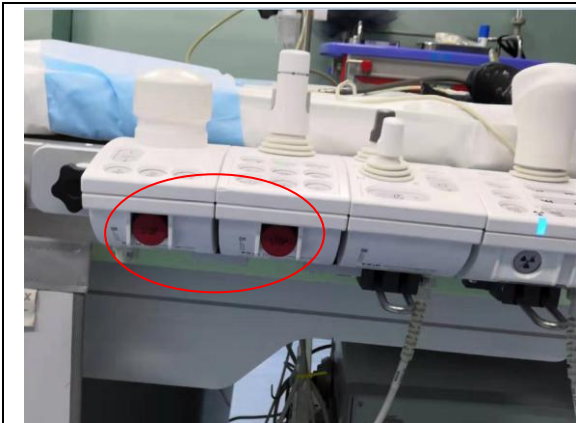
Pic9 机房内设备自带紧急停机按钮

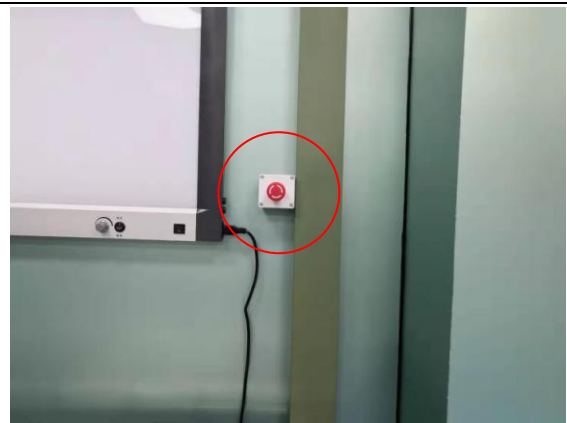
Pic10 机房内紧急停机按钮

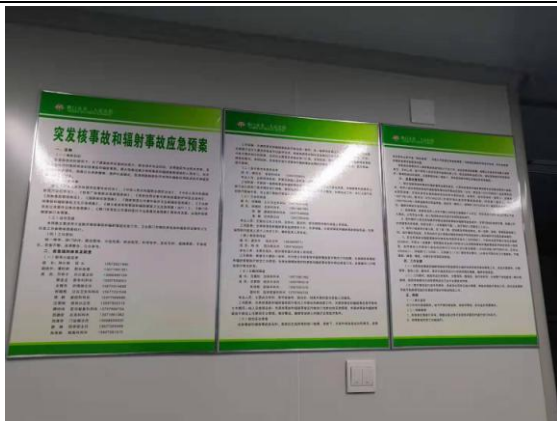
Pic11 制度上墙

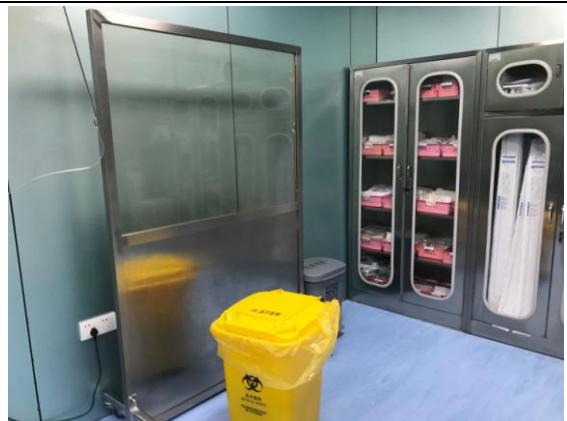
Pic12 机房内移动铅屏风

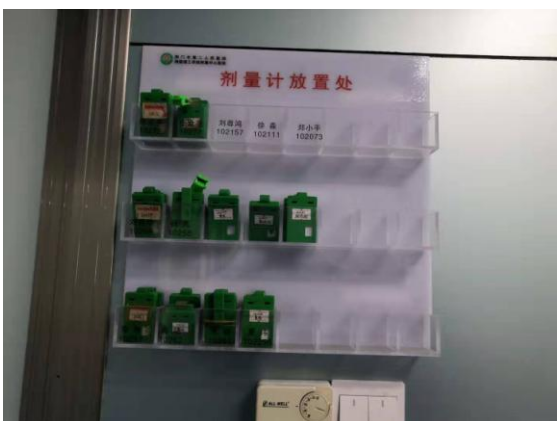
Pic15 个人剂量计放置处

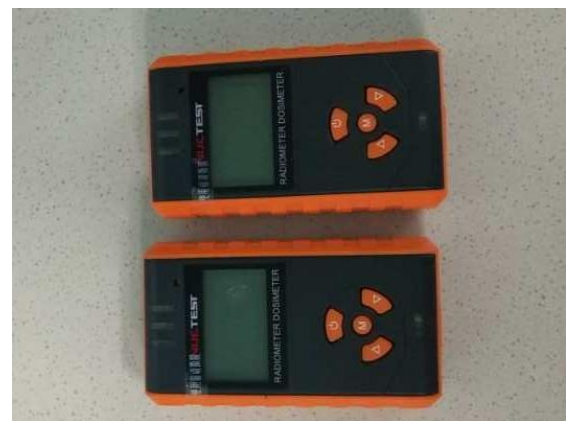
Pic16 个人剂量报警仪
